# PUISTOKATU 4

– RAKENNUSHISTORIA JA INVENTOINTI

## Puistokatu 4 – rakennushistoria ja inventointi

Tilaaaja:  
Arkkitehtuurimuseo

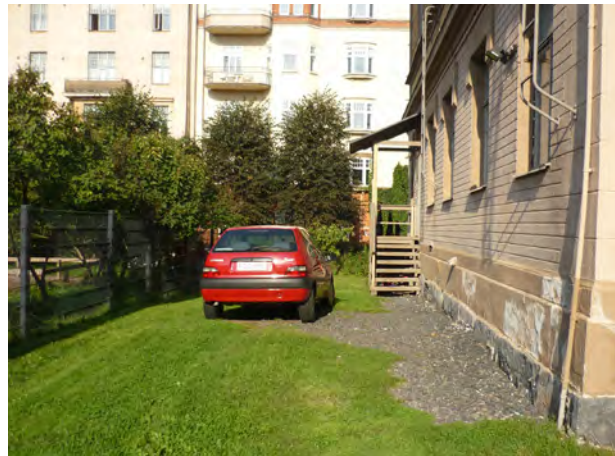
6. Lounaassa pihaa rajaa teräsaita.

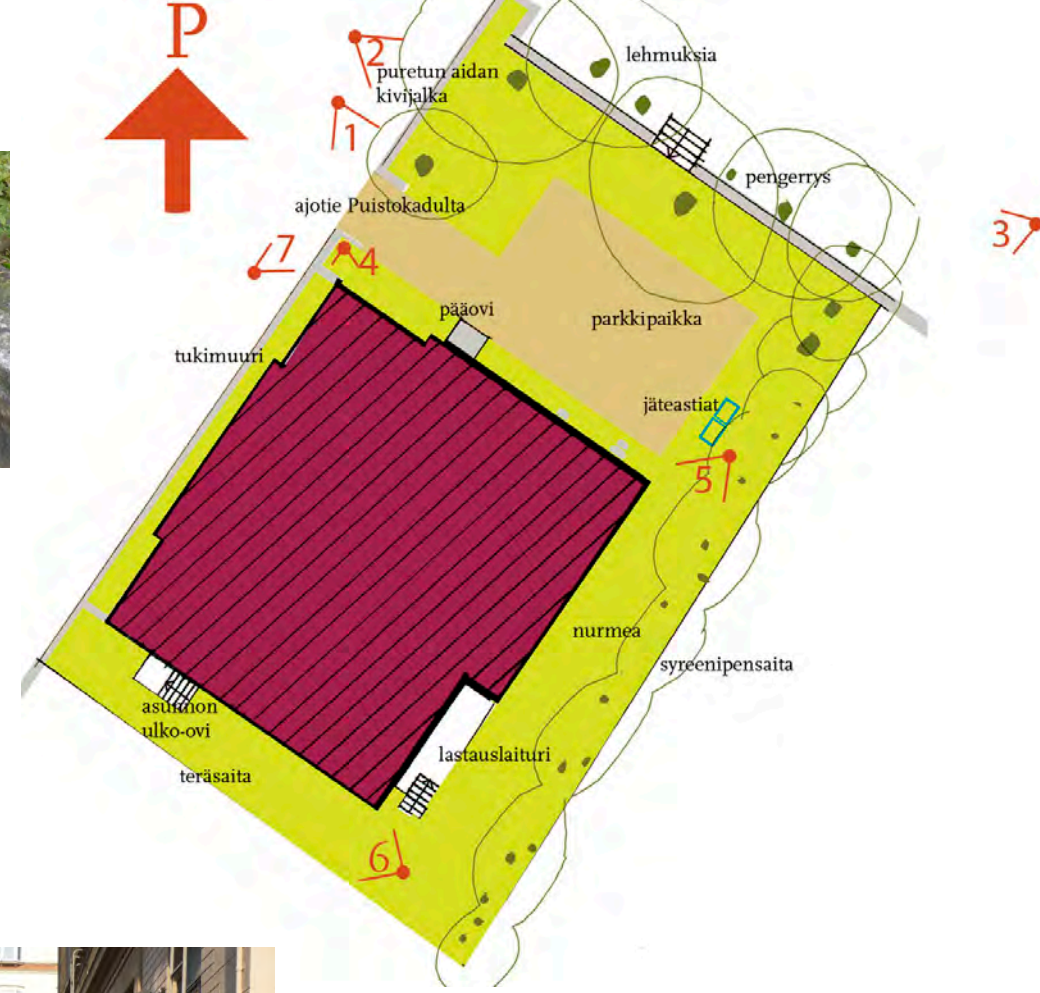
7. Puomin rakenteet ajotien edessä.

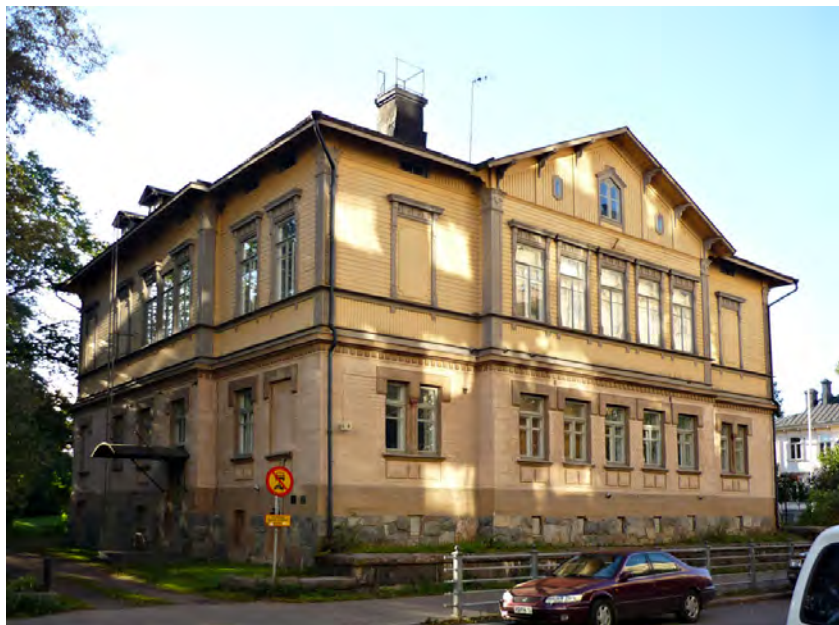
Puistokatu 4 kadulta, pohjoisesta nähtynä. Sisäänkäynti on koillissivulla, katujulkisivu suuntautuu luoteeseen.

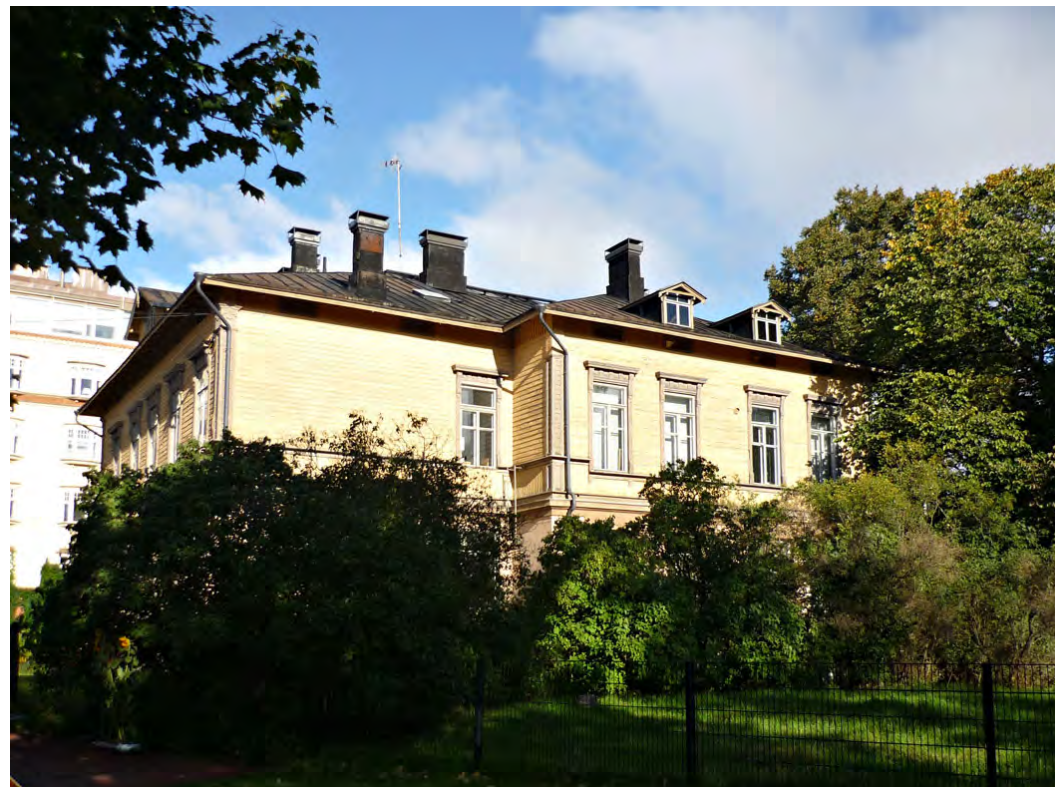
Puistokatu 4 puiston puolelta eli kaakkoissivulta.

Puistokatu 4 näyttää ulkopuolelta melko yhtenäiseltä uusrenessanssihuvilalta, jonka puurakenteisessa yläkerrassa on uusgotiikkaan vivahtavia koristeita. Vain lastauslaituri ja sisäänkäyntikatokset erottuvat selvästi uutena kerrostumana. Julkisivuja on kuitenkin muokattu useaan otteeseen, ensiksi kouluksi muutettaessa vuodesta 1916 alkaen ja uudestaan museoksi muutettaessa vuodesta 1956 alkaen. Viimeisimmät muutokset on tehty 1990-luvun korjausten yhteydessä.

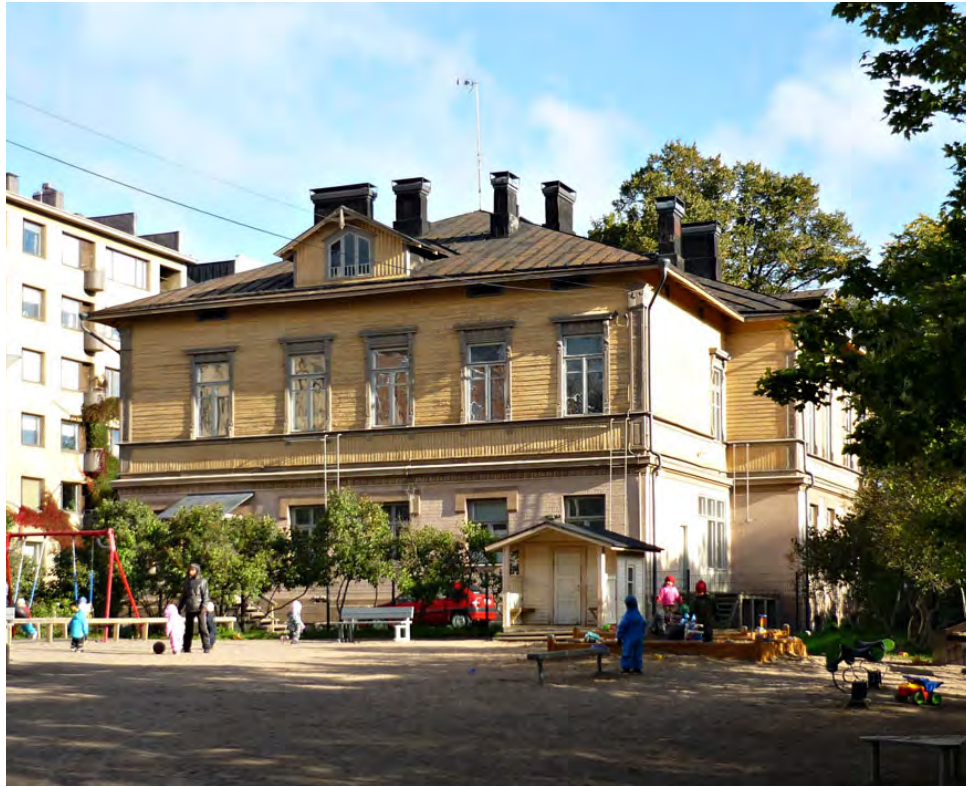
Puistokatu 4 viereisen lastentarhan pihalta eli lounaasta nähtynä.

Pohjamuutosten myötä on myös suljettu ikkunoita ja avattu uusia. Sisäänkäyntisivulle on uutta kouluporrasta valaisemaan lisätty ikkuna kahden vanhan ikkuna-akselin väliin. Puiston puolelle purettujen kuistien kohdalle on jäänyt umpiseinää. Lastentarhan puolelle puiston puoleiseen nurkaan on taas tullut umpiseinän tilalle kaksi ikkuna-akselia.

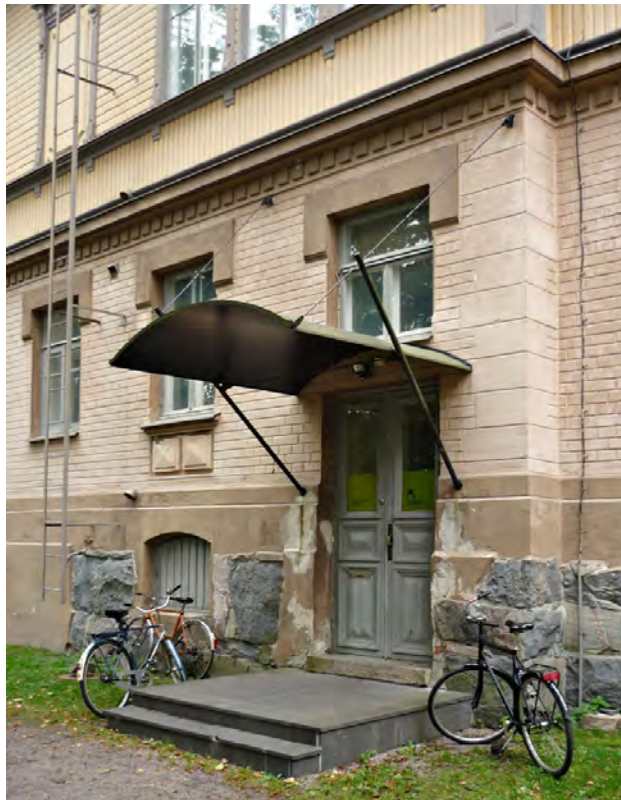
Pääoven yllä on 1990-luvulla tehty katos. Katoksen alla on kiveys, jonka muoto saattaa olla perua Jungin vuonna 1916 suunnittelemasta sisääntulokuistista. Katoksen vino-tukiin on sidottu narua vedenheittäjäksi, sillä vinotuet johtavat sadevettä julkisivuun ja vaurioittavat siten rappauksia.

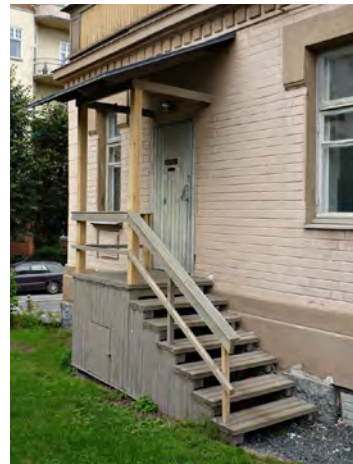
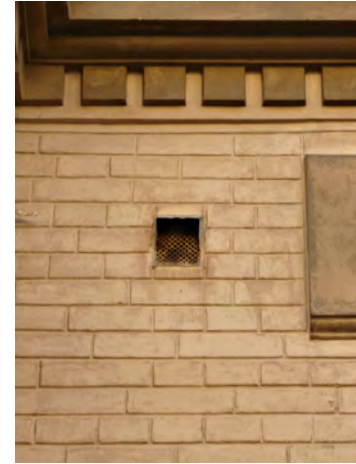
Asunnon portaat ja katos ovat 1990-luvun lopulta. Katoksen alapinnassa on paljaana vesivanerin painokuvioinen pinta.

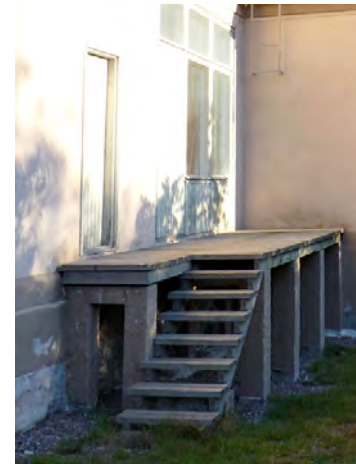
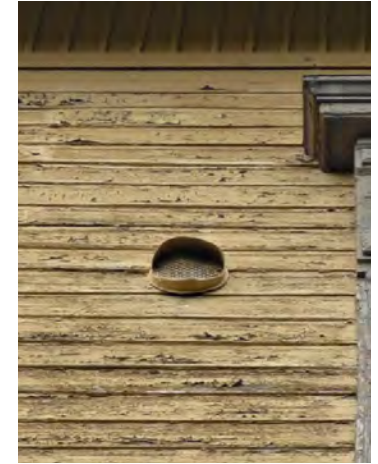
Asunnon huoneisiin tulee ilmeisesti edelleen raitista ilmaa kadun puolella ulkoseinässä olevien neliikulmaisten venttiilien kautta.

Vuonna 1959 rakennetun lastauslaiturin puuosat on uusittaessa tehty painekyllästetystä puusta.

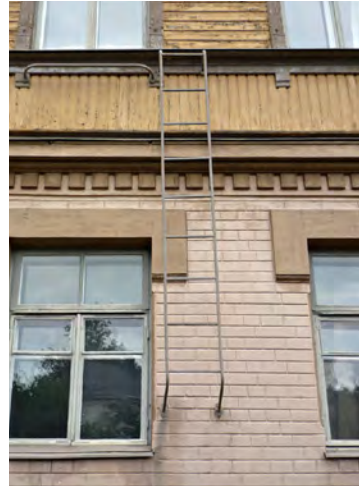
Lounaissivulla eli lastentarhan puolella on kahdet palotikkaat. Ikkunoiden alla on käsijohteet, joiden avulla tikkailla pääsee siirtymään ikkunasta.

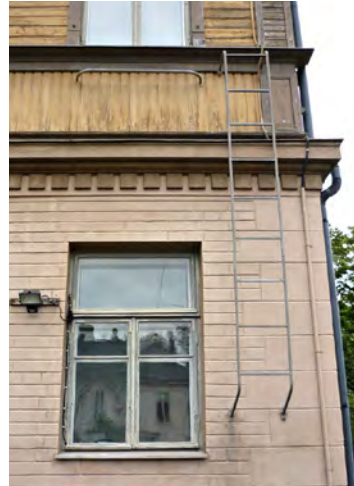
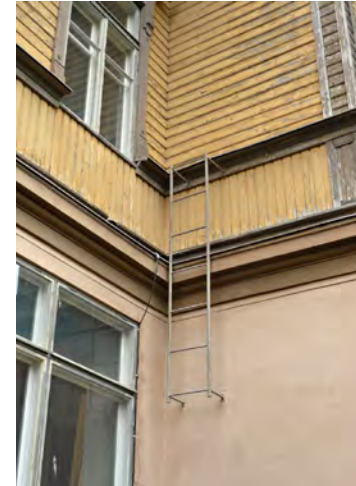
Kaakkoissivulla lastauslaiturin yllä on palotikkaat ja kolmijakoisen ikkunan yllä pelkkä käsijohde.

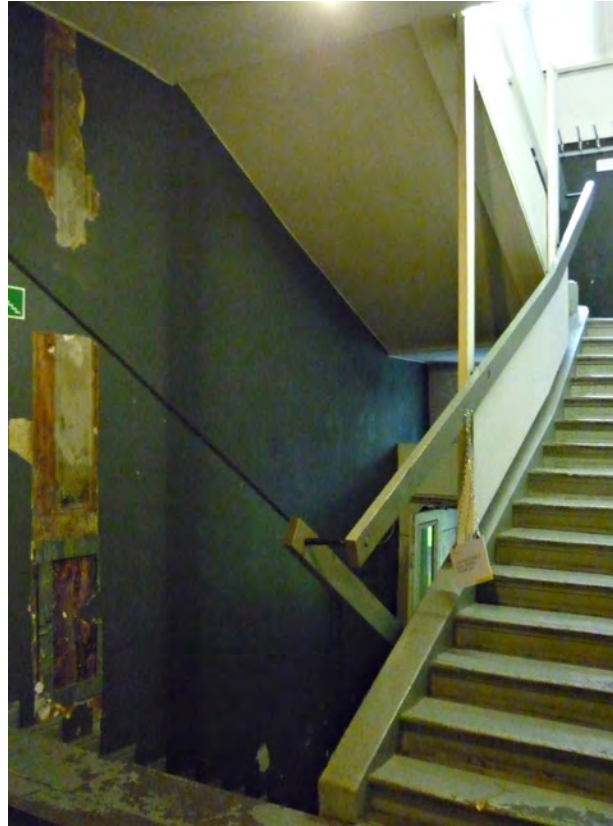
Porras on suurelta osin modernisoitu, kun rakennus on muutettu museoksi. Uuden portaan kaiteen piirsi arkkitehti Heikki Koskelo. Vanhan koristeellisen kaiteen osia löytyy vintiltä.

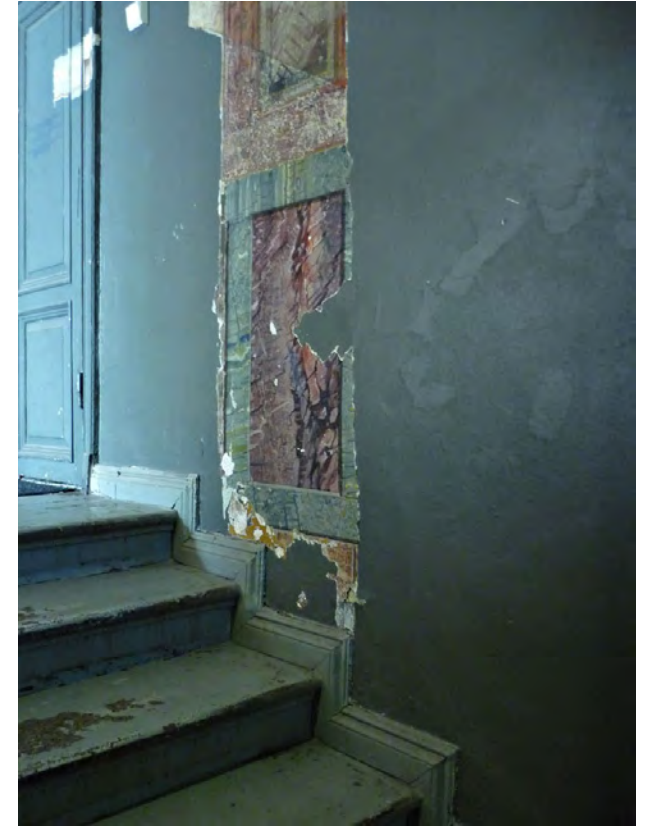
Portaan alimmassa juoksussa on vanhat, koristeelliset lattialistat, mutta toinen ja kolmas juoksu ovat listoitamattomat. Osa listoista on lahonnut pahoin.

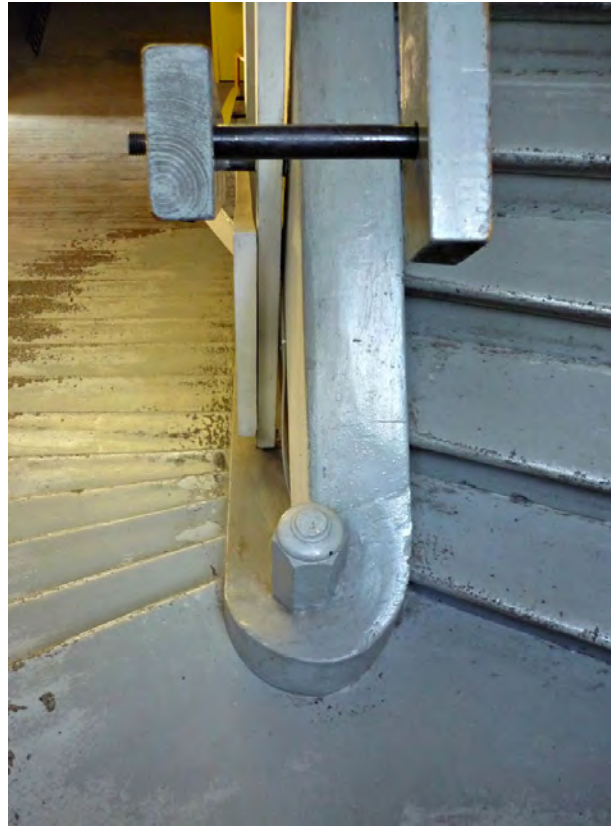
Betonilankuista kootun portaan nousu on 14,7 cm.

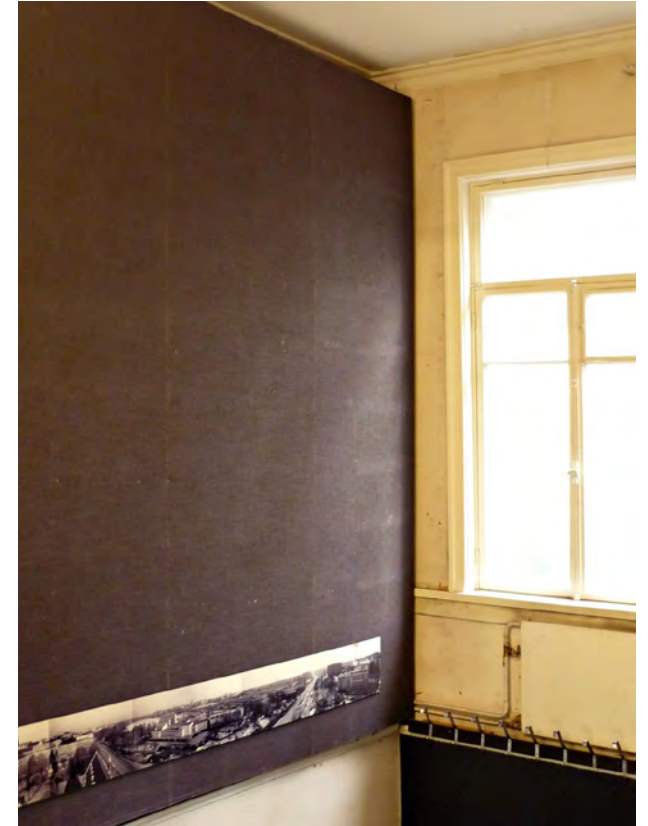
Portaan yläosassa on ikkunoiden molemmin puolin kangasseinäkkeet.

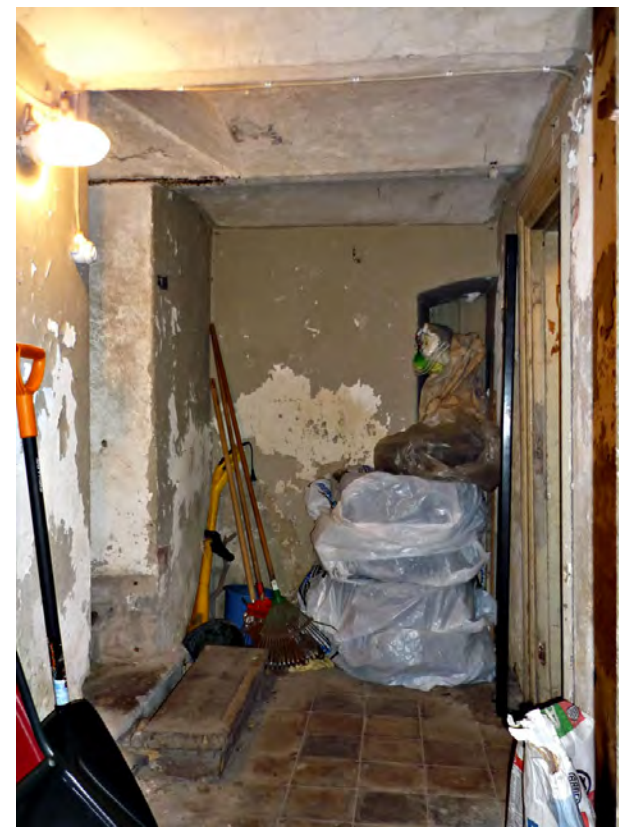
Kellari nykytilassaan 1:150.

Kylmissä, maalattaisissa tiloissa kattona on muuten rossilautoitus tai sen alle tehty lisäeristys, mutta porrashallin kivilattian alapuolisessa tilassa (013) ja vuonna 1916 puretun palvelusväenportaan alapuolisessa tilassa (018) on tynnyriholvit. Seinien tiili- ja

luonnonkivimuurit ovat rappaamattomat, ulkoseinät muutamassa huoneessa lautaseinin (016) tai levytyksin (014) peitettyt. Monet tiloista (mm. 013, 014, 018 ja 019) ovat osin tai kokonaan täynnä vanhaa purkujätettä.

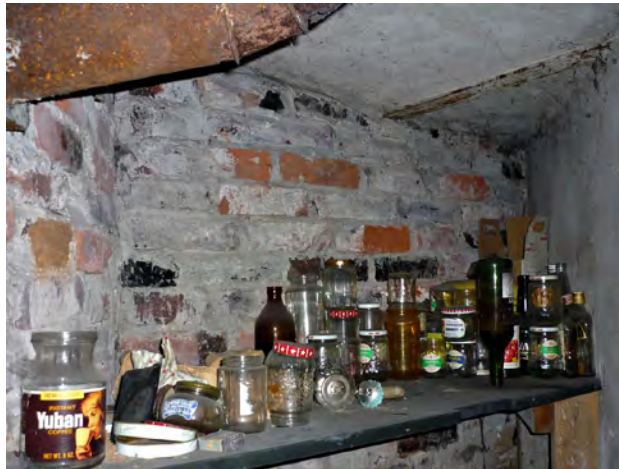
Suurin osa käyttötilojen seinistä on rapattu, mutta muutamassa komerossa tiilet ovat näkyvissä. Kuvassa komero 012.

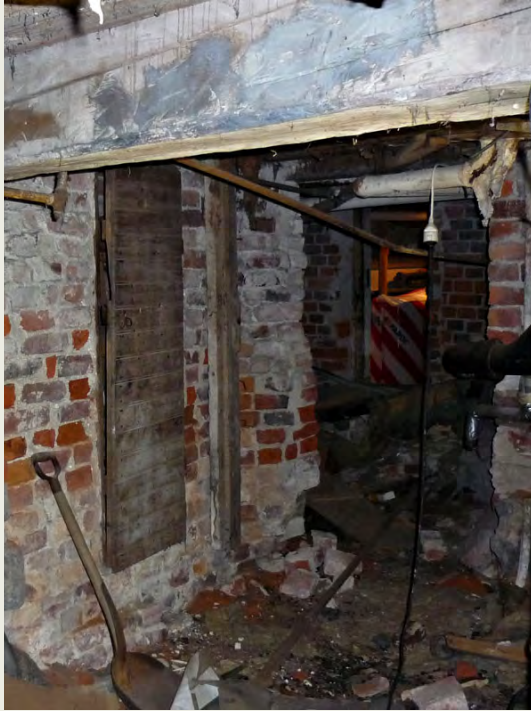
Kellarissa on paljon käyttämätöntä, kylmää tilaa. Näkymä tilasta 014 tilan 013 läpi käytävään 001.

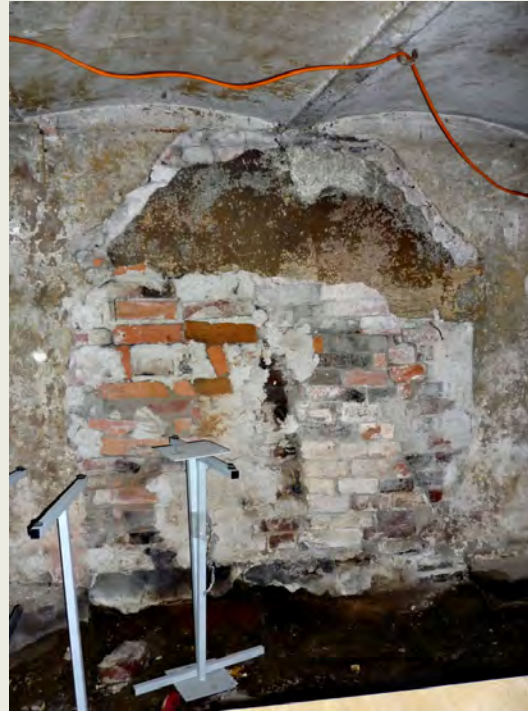
Vanhassa verstaassa eli koulun aikaisessa veistosalissa 008 seinässä on puulieden huuvan jälki.

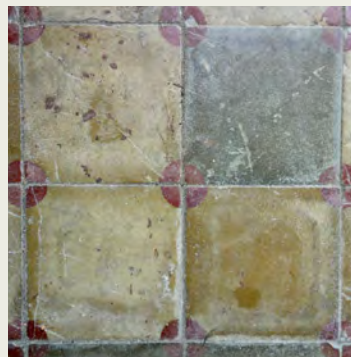
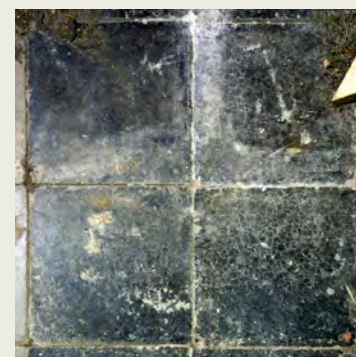
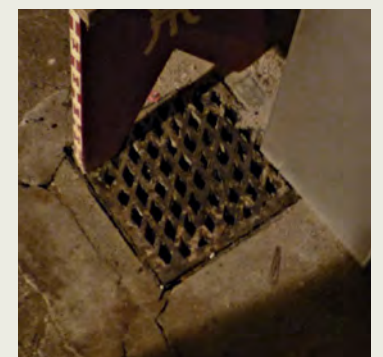
Vanhassa pakari- ja pyykkituovassa, nykyisessä käytävässä 001 lattiassa näkyy padan ja jonkin toisen tulisjan jälki.

Vasemmalla käytävän 006 ja keskellä huoneen 003 lattialaattoja, oikealla huoneen 001 valurautainen lattiakaivonkansi. Muuten kellarin käyttötilojen lattiat ovat asvaltti-, sementti- tai betonivalua.

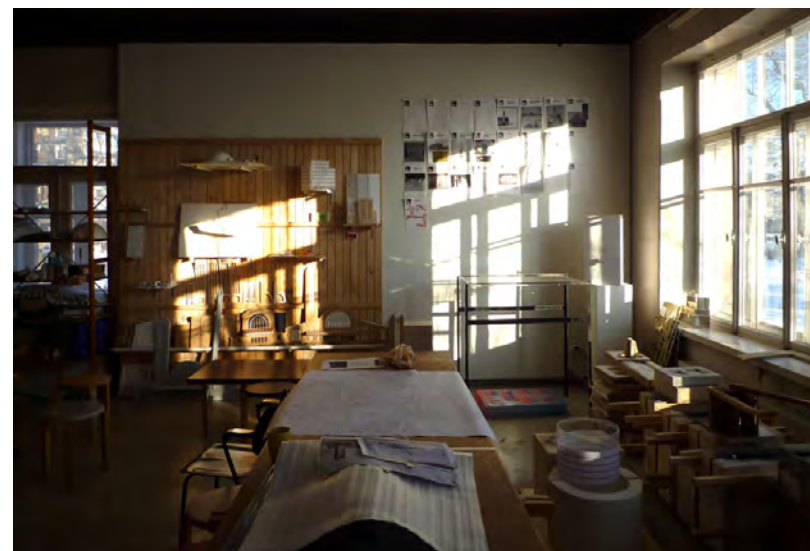
Kulmahuoneessa 101 on talon ainoat kolmijakoiset ikkunat ja ainoat jäljellä olevat parvekkeen ovet, jotka tosin on ulkopuolelta muutettu ikkunoiksi.

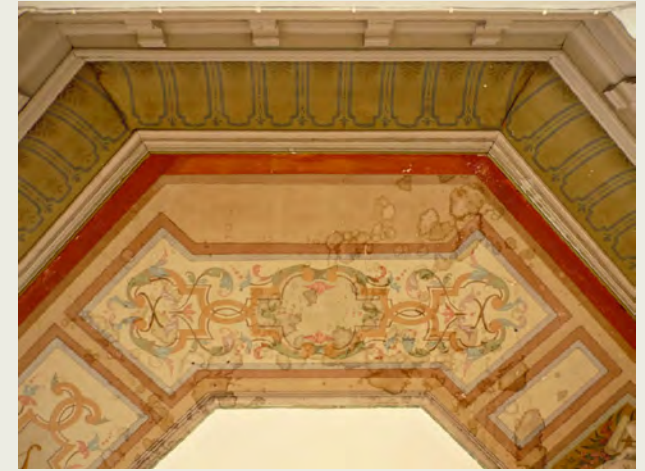
Huoneen 102 katon koristemaalauksissa on vesijalkiä.

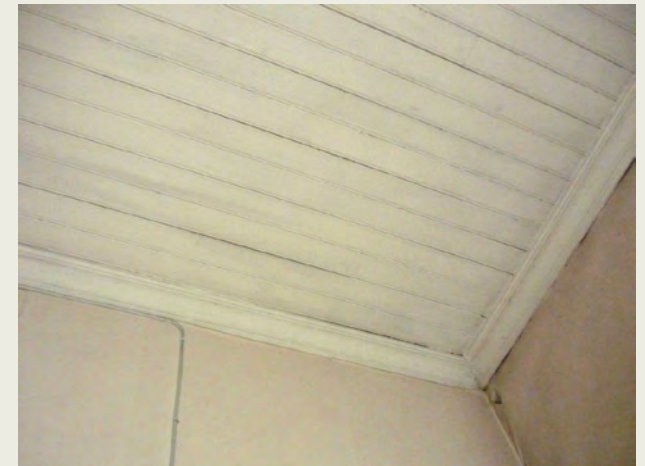
Huoneessa 105 on paneoitu kattu, samoin kuin viereisissä tiloissa 104 ja 107. Ennen kouluksi muuttamista näiden huoneiden kohdalla oli palvelusväen porras.

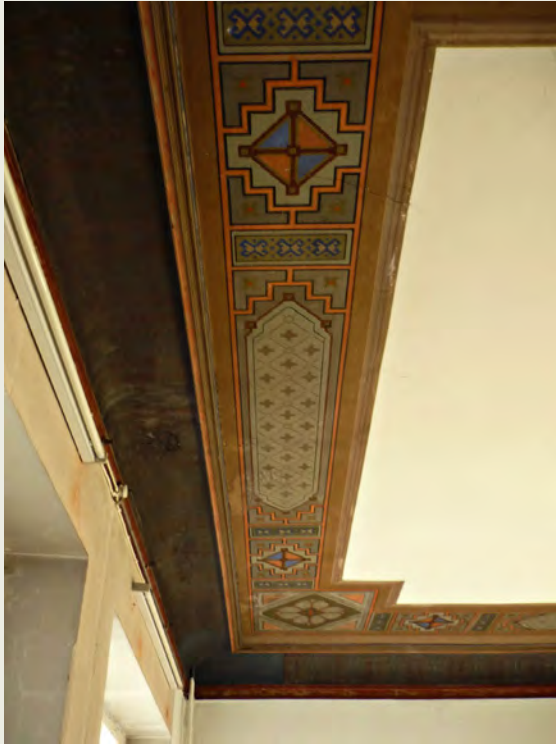
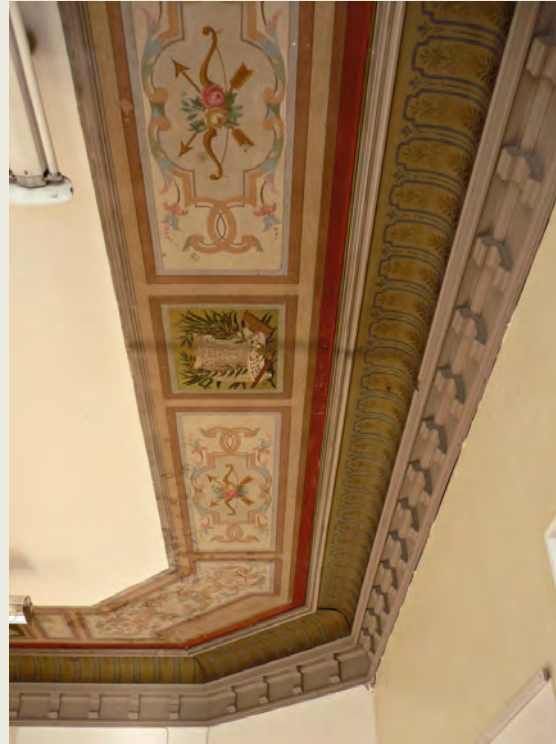
Huoneissa 101 (vasemmalla) ja 102 (oikealla) kattomaalaukset on jätetty osaksi esiin.

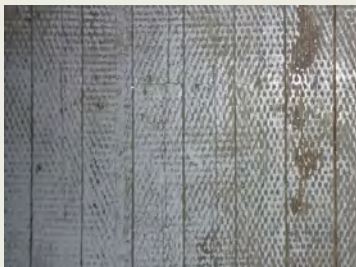
Hallissa 108 maalattuun laulattiaan on jäänyt liimanjäljet poistusta matosta.

108 miltei vuoden 1916 piirustusten mukainen porrashalli, josta lohkaistu 1959 piirustuksista hiukan poiketen vessa 113, komero 112 ja käytävä 111; harmaaksi maalattu laualattia, jossa liimajäljet poistetusta matosta, portaan yläosassa harmaaksi maalattu kivilaatta (laastin kiviaines hyvin pientä), portaat harmaaksi maalattua kiviainesta (laastin seassa vähän isompaa soraa), lattialista Ä3, kolme seinää maalattu tummanharmaaksi, katto sileä ja listaton, katon ja seinän välissä sormipyörästys

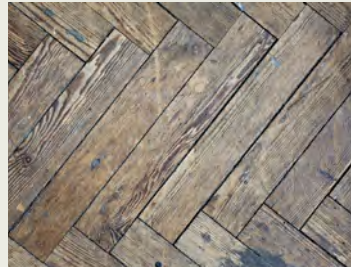
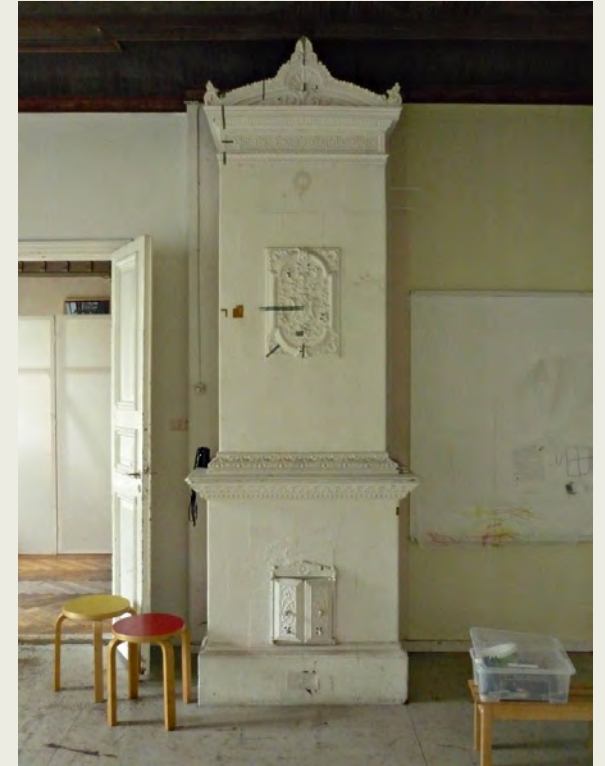
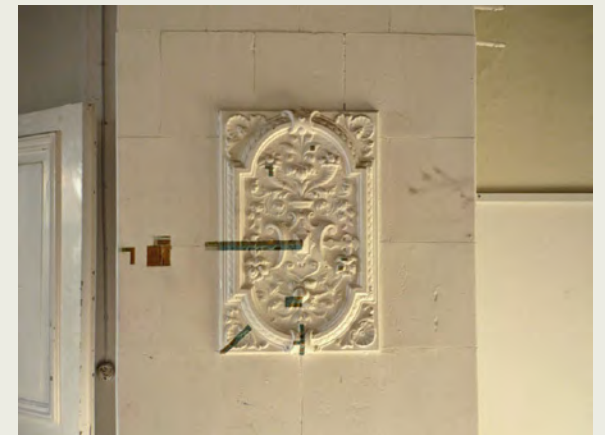
Huoneessa 102 on kalanruotokuvioinen tammiparketti (alla) ja huoneessa 103 mäntyparketti (alla oikealla).

Huoneen 101 kakluuni (oikealla) on maalattu ja sen tulipesä on muurattu umpeen. Uunista on otettu esiin värikerroksia.

Uunit on museon puolella purettu lukuun ottamatta huoneessa 101 olevaa uunia. Sen tulipesä on muurattu umpeen ja koko uuni luokkuja myöten on maalattu valkoiseksi. Valkoisen värin alta on otettu esiin värikerroksia. Asunnossa on vuoden 1998 pohjapiirrosten mukaan jäljellä kaksi uunia, huoneessa 118 pyöreä uuni ja huoneessa 120 suorakulmainen nurkkauuni. Huoneiden 102 ja 103 vanhat uuninurkat olivat inventoitaessa niin täynnä tavaraa, ettei käynyt ilmi, onko uunien perustuksia näkyvissä

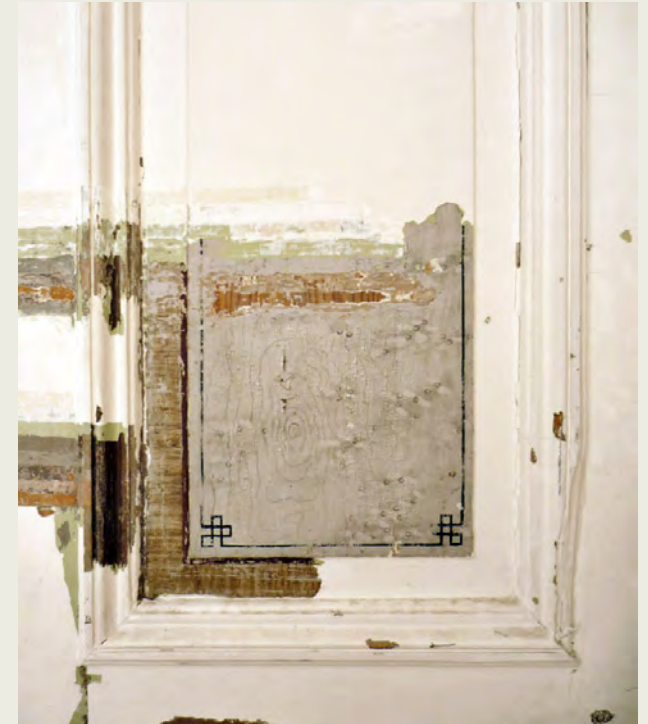
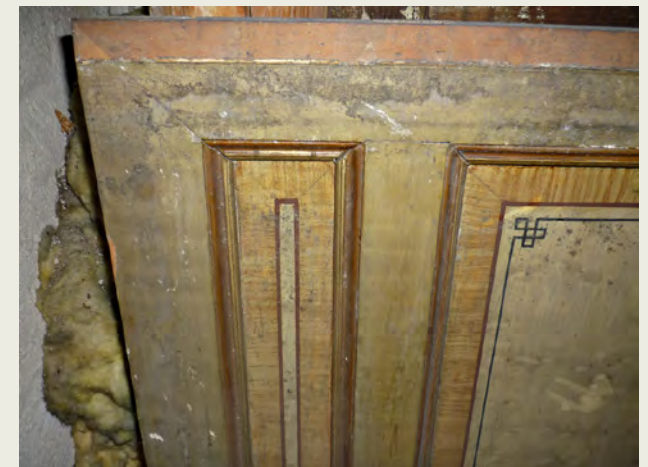
Huoneen 102 ovesta (yllä) on otettu esiin samankaltaista koristemaalauk, jota löytyy vintille varastoiduista koristemaalatuista rintapaneeleista (alla).

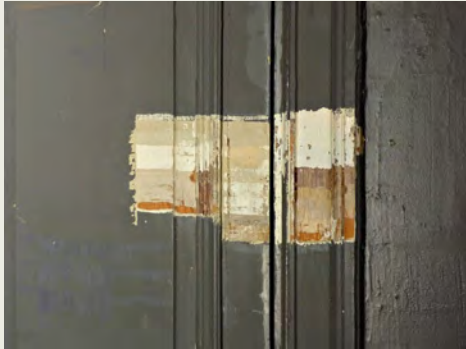
Porrashallista 108 asuntoon johtavista pariovista on otettu esiin värikerroksia.

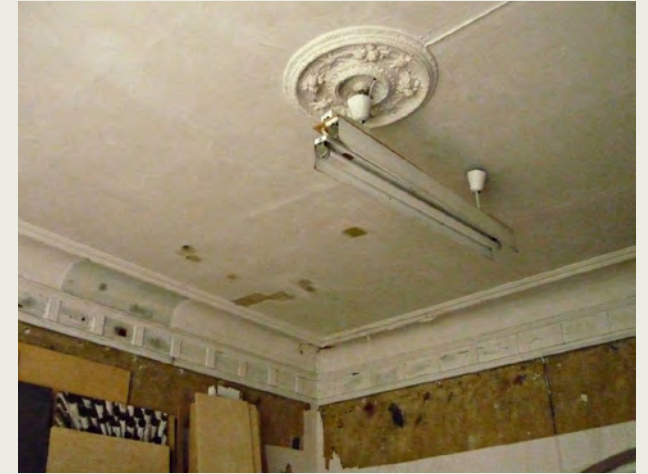
Huoneen 103 seinistä on otettu esiin koristemaalattua rinta-paneelia ja tapettikerroksia. Vanhan seinäaukon reunassa on pyöreä puinen nurkkalista (alla). Harmaa yksivärinen tapetti (alla oikealla) on lähellä museonaikaista, tummanharmaata seinämaalia, jota on porrashallissa. Katto koristeellisine listoituksineen on maalattu yli, ja siitäkin on otettu esiin värikerroksia (oikealla).

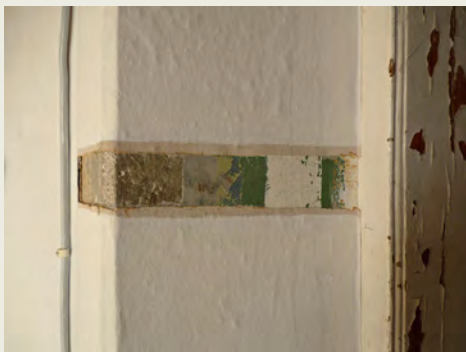
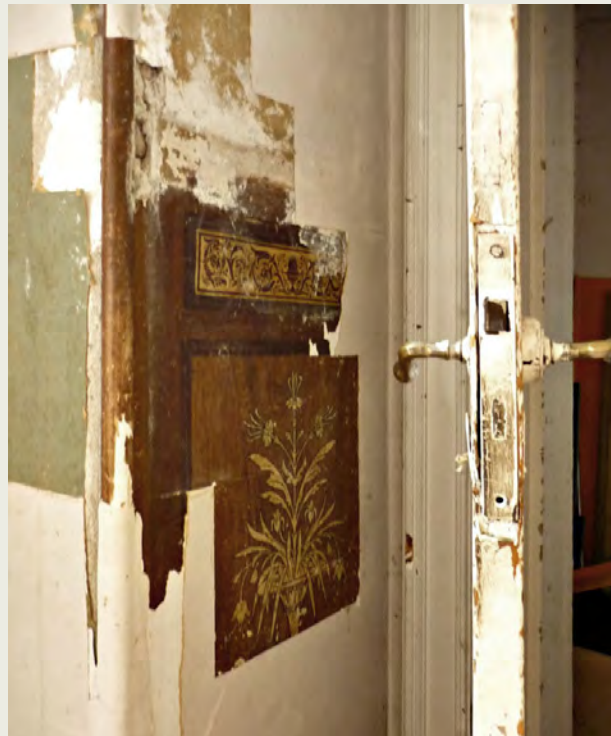
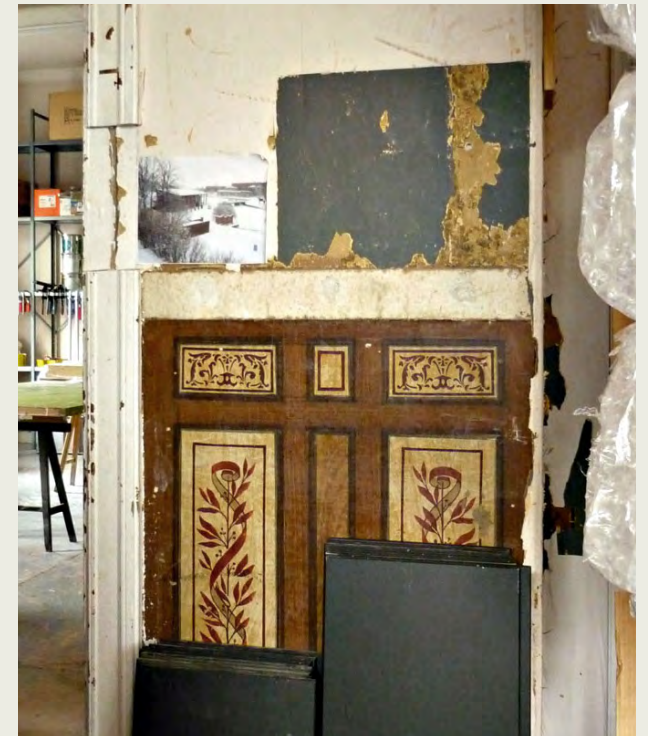
Huoneen 102 seinistä on otettu esiin värikerroksia.

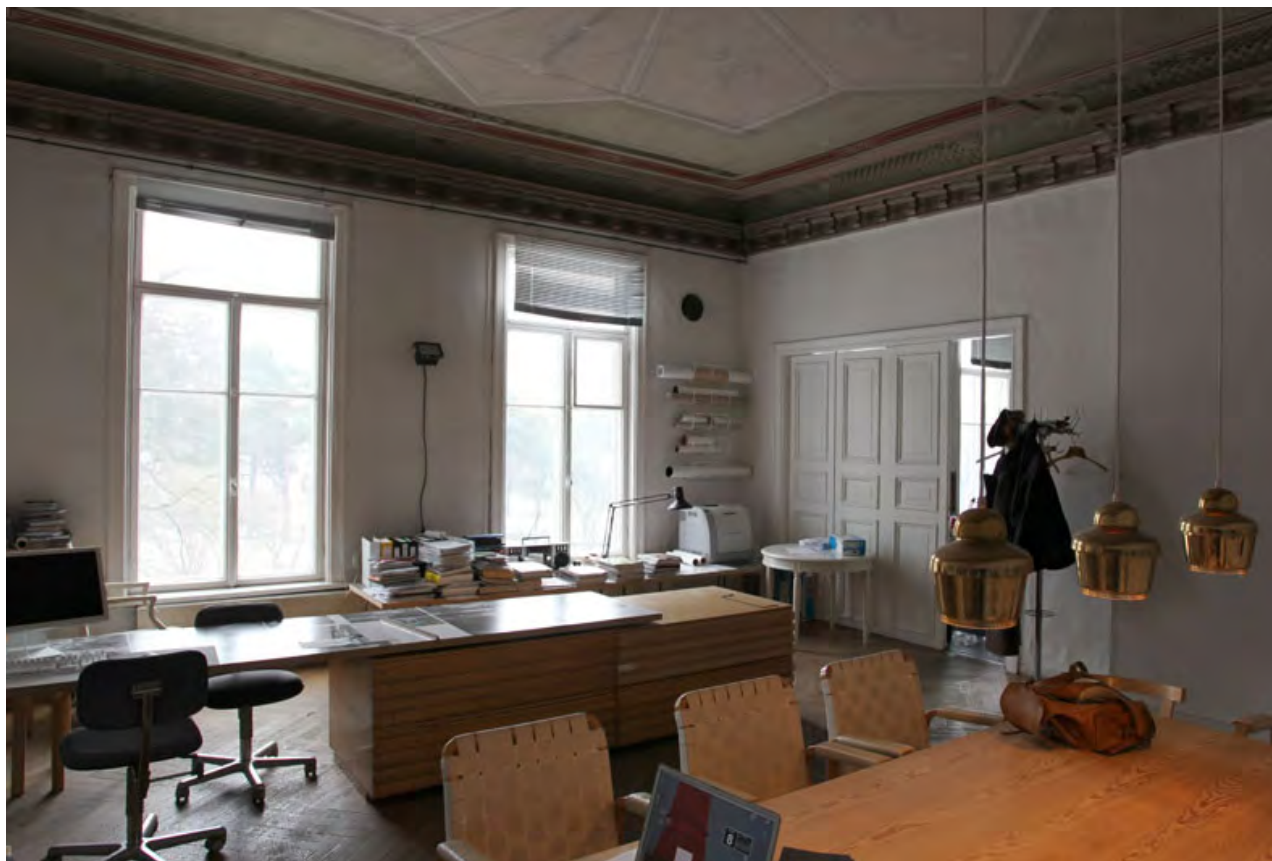
Yläkerta nykytilassaan 1:150.

Entisessä museonjohtajan huoneessa 207 kattomaalaukset ovat kokonaan näkyvillä. Viereiseen huoneeseen (208) johtavaa oviaukkoa on levennetty ja se on varustettu paljeovella. Ikkunat ovat korkeammat kuin alakerrassa; alapuitteiden pienet yläruudut ovat miltei neliömäiset.

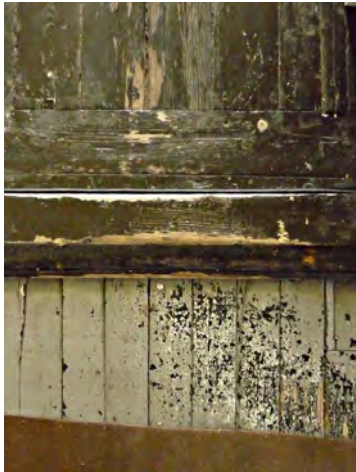
Hallin 205 ja kopiohuoneen 209 välinen kynnys. Hallin kokolattiamaton alta näkyy uudempi, kapeasta laudasta tehty lattia, jossa ei ole friisilautoja. Kopiohuoneen puolella lattia on vanhempi: laudat ovat leveämpiä, ja seinustoilla on friisilaudat.

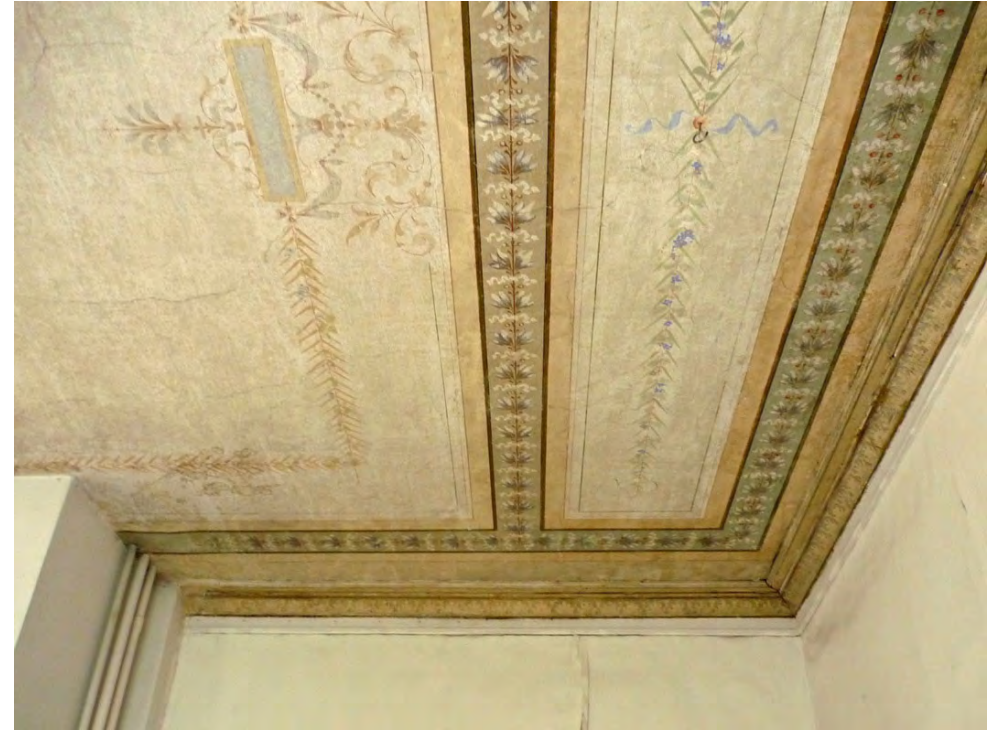
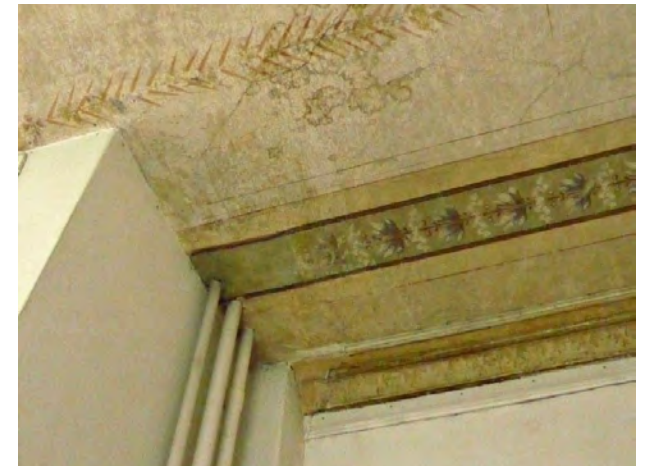
Vintin porrashuoneeseen 206 on jäänyt pieni, rikinäinen, kaakeloitu puuliesi.

206 vintin porrashuone, lohkaistu isommasta huoneesta (Aalbergin ja Kivekkään kirjastosta) kouluksi muutettaessa, koulun aikainen puuliesi rikkoutunut ja helataso puuttuu, vintin portaasta hävinnyt lämpimän ja kylmän tilan erottanut ovi, josta on jäljellä vain toinen sivukarmi ja osa toisesta, seinissä näkyy 5 kerrosta vanhaa tapettia, joiden alla maalattu pahvi, puisissa porrasaskelmissa tummansinistä maalia, seinälle kiinnitetty mahdollisesti ullakolta siirretty kiintokomero

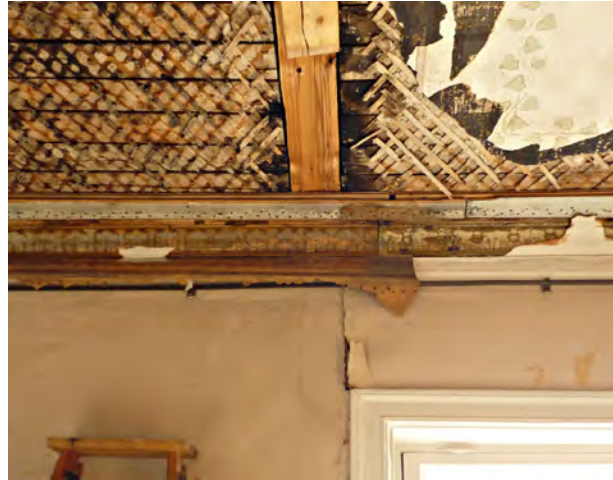
Huoneessa 203 on näkyvissä Svenska Samskolanin -aikainen (1916–1951) väliseinän paikka tilojen 203b ja 203c välissä. Ilmeisesti ainakin toinen puoli ikkunasta on ollut suljettu.

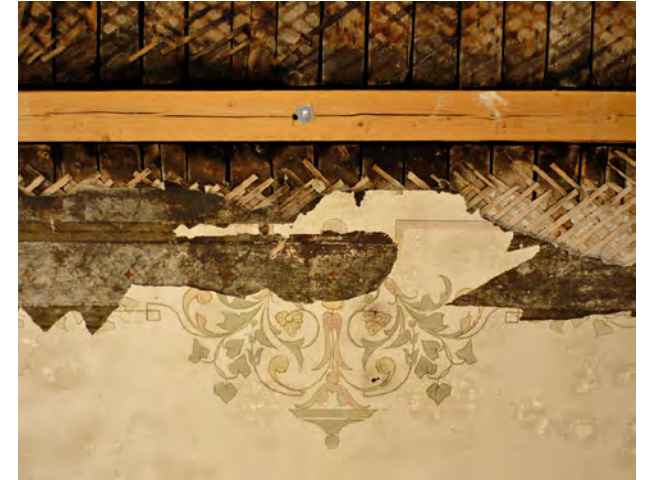
Tilassa 203d on päällekkäin kaksi erilaista kattomaalausta, vanhempi ilmeisesti Stenbäckin ajalta (1889 alkaen) ja uudempi Quickströmin (Pohjanheimon) ajalta (1900–1916). Uudempi ei ole vahingoittunut vuosien 1904 ja 1916 välisessä tulipalossa.

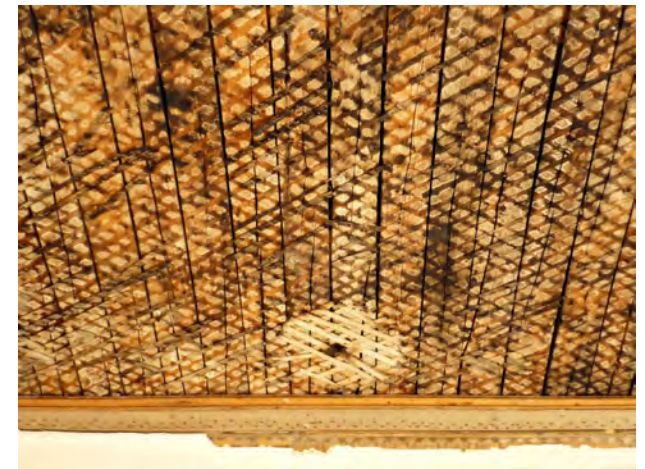
Palon vaurioittamassa rapautikutuksessa erottuu kipsirosetin paikka; kipsi on suo- jannut tikutusta kuumuudelta.

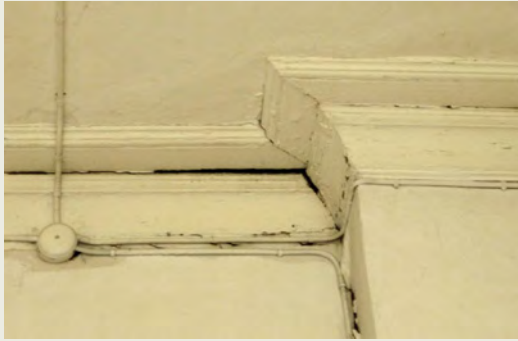
Vasemmalla yllä:  
Huoneen 209 katossa on kaksiosainen kattolistoitus. Samanlainen on myös hallissa 205 ja salissa 202.

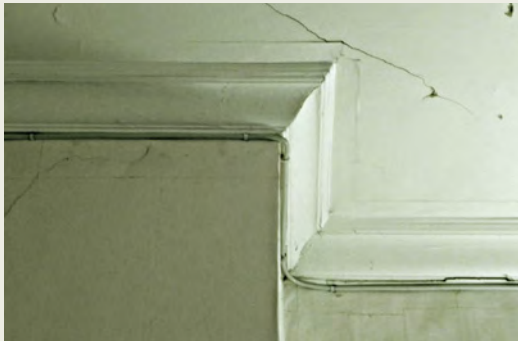
Vasemmalla alla:  
Huoneen 210 katossa on näkyvissä yksiosainen kattolistoitus, joka lienee todellisuudessa kaksinkertainen: näyttää siltä, että vaakasuuntainen kapiteelilista on jätetty katon paperoinnin alle piiloon.

Huoneen 210 laitalattia on huonossa kunnossa. Mustan maalin alta näkyy vanhempi ruskea väri.

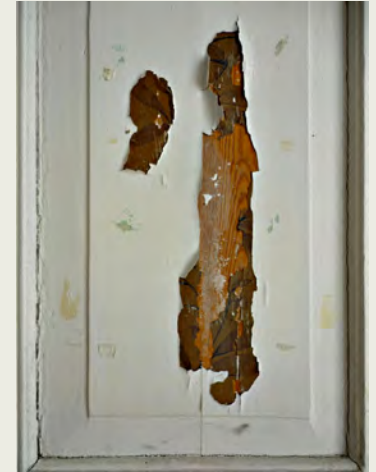
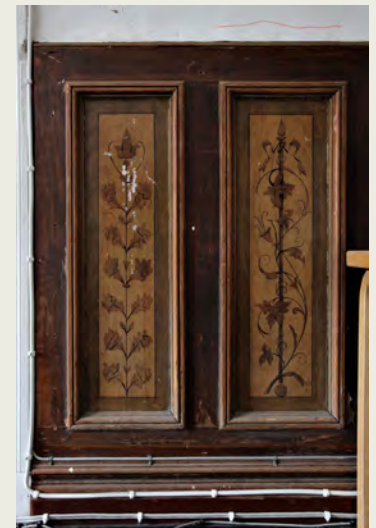
Huoneen 208 seiiniin on jätetty koristemaalattua rintapanelointia (alla), jonka kuvio on toistunut huoneen ovissa (yllä). Hallin vasemmalta seinältä rintapanelointi puuttuu.

- 208 työhuone, aikanaan Aalbergin ja Kivekkään ruokasali; osin kapeammalla laudalla uusittu lautalattia friisilautoineen, piipunnurkassa tulisijanperustus ja seinän alaosassa tuloilmaventtiili, koristeellinen rintapanelointi purettu pois sisäseinältä ja paikattu uunin paikan vierestä, näissä paikoissa kulmikas lattialista ja mattolista, muualla rintapanelointiin kuuluva koristeellinen lista, katossa koristeelliset friisilistat ja rosetti maalattu kauttaaltaan yli valkoisiksi

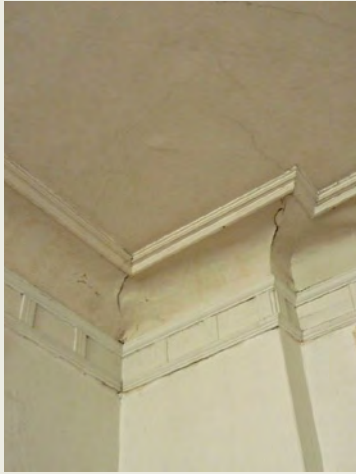
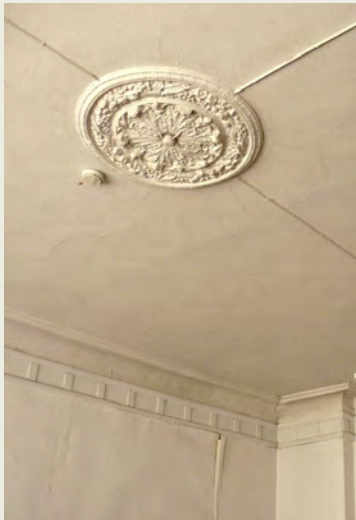
Huoneen 208 katossa on koristeelliset kattolistat (yllä) ja komea rosetti (alla). Katto on maalattu kokonaan yli valkoisella, eikä vanhoja värikerroksia ole otettu esiin.

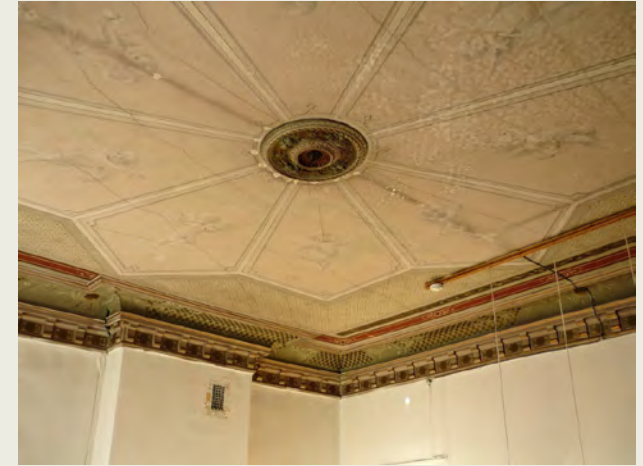
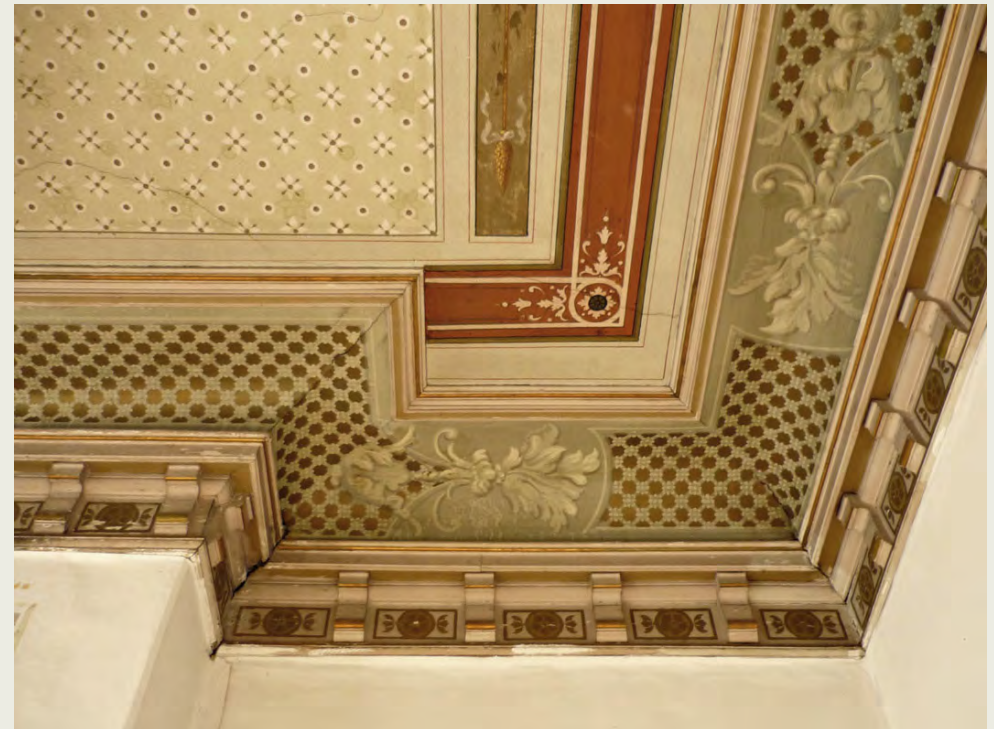
Huoneen 207 kattomaalaukset on jätetty kauttaaltaan esiin. Vaaleanpunertavan keskustähden ympärillä olevassa vihertävässä vyöhykkeessä (alakuvas-sa vasemmassa yläreunassa) kuultaa läpi aiemman katto-maalauksen kukkakuvioita.

207 työhuone, aikanaan Aalbergin ja Kivekkään sali; kalanruotokuvioinen tammiparketti friisilautoineen, lattialistat Ö, toinen väliseinä levytetty kokonaan yli, katto listoituksineen koristemaalattu, koristeelliset kattolillistat ja rosetti, ulkoseinässä pyöreä korvausilmaventtiili ja muurin yläosassa poistoventtiilinä nelikulmainen säleventtiili
